RÉSZLETES FAANYAGVÉDELMI SZAKVÉLEMÉNY

**Budapest, Papnövelde utca 2. sz. alatti
Ráth-ház fedélszék szerkezetéről**

Tárgy: Ráth-ház fedélszékének részletes faanyagvédelmi szakvéleménye

Cím: 1053 Budapest, Papnövelde utca 2.

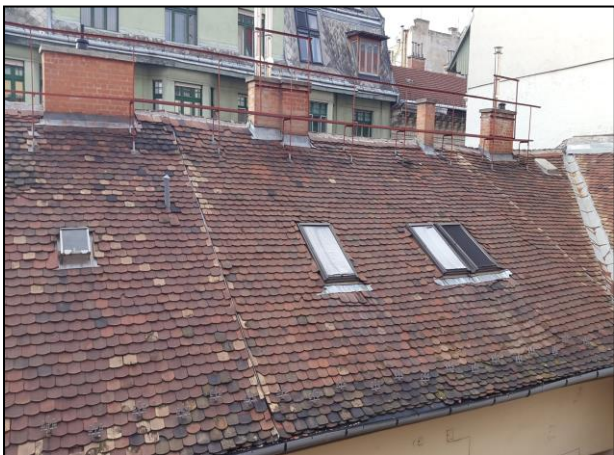
A héjazat többször javított és pótolta, cseréplécekre rakott kettős hódfarkú cserépfedés **(Fotómelléklet 1. fotó)**. A csapadékvíz elvezetését külső ereszcatornák biztosítják.

Az épület héjazata gyenge állapotú. A cserépfedést az évek alatt több helyen pótolták, részben cserélték. Egybefüggő héjazathiány a tetőfelületen nem látható, de a repedt, mállott, törött cserepek, gyenge állapotú tetőablakok, tetőkibúvók, héjazatáttörések környezetében a csapadékvíz a tetőtérbe helyenként beszivárog. A két évvel ezelőtti vizsgálatot követő kéményfelújításkor a bádognapucskok, kéménygallérok javítását, tömítését elvégezték, ezeken a pontokon a nedvesedés mértéke csökkent. A vápabádogozások korrodáltak. Az antenna felépítmények visszabontása nem történt meg.

1. Gyenge állapotú héjazat

A tető generálfelújítása során a teljes bádogos szerkezet, illetve a tetőablakok, kibúvók, illetve a lécezés és cserépfedés teljes cseréje javasolt. A héjazat cseréje során ügyelni kell arra, hogy a faszervezet ne ázzon meg.

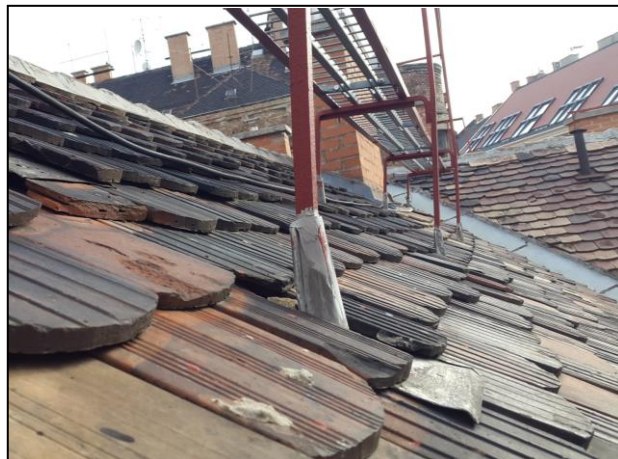
2. Javított kéményjárda papucskok

A jelenlegi kéményjárdák megtartása esetén a héjazatáttörő bádogozások vízzárását biztosítani kell. Amennyiben a felújítás során a kéményseprőjárdákat is kicserélik, úgy azokat a cserépfedéssel kompatibilis, a járdákat a héjazat áttörése nélkül rögzítő korszerű rendszerre javasolt cserélni.

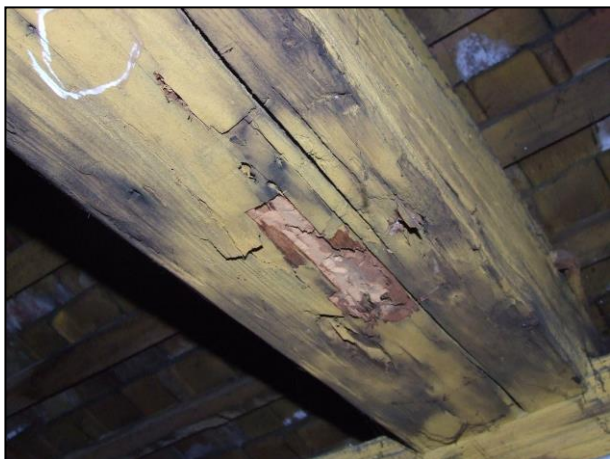
3. Felületi jellegű rovarkárosítás

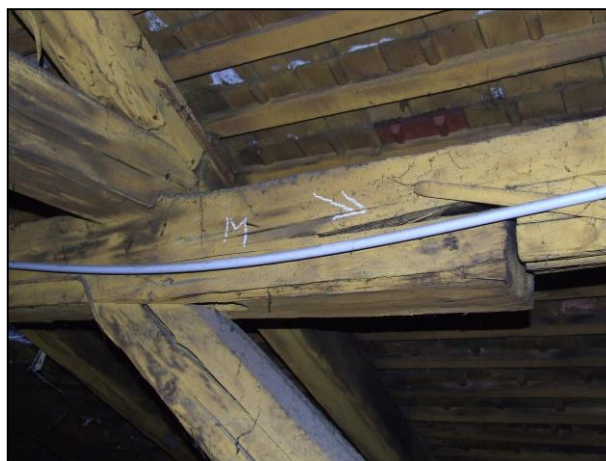
Egyes kötőgerendákon cserepeket tárolnak, melyek fölösleges többletterhelést okoznak, a gerendák lehajlását, megereszkedését, megrepedezését segítik **(Fotómelléklet 9. fotó).** A 6.0-6.1 szaruállások között a derékszelemen toldása szakszerűtlen, a szelemen ezért meghasadt **(Fotómelléklet 4. fotó).**

4. Széthasadt derékszelemen csatlakozás

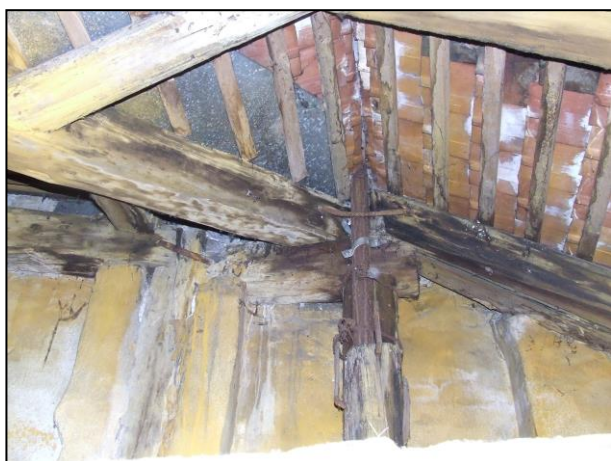
A tetőn kiépített, két évvel ezelőtt felújított kéményseprőjárda van. A kémények és kéményjárdák felújítása során a bádognapucscok hézagait és a kémények bádognapucscsüvegeit javították, tömítették **(Fotómelléklet 2. fotó)**. A héjazatot helyenként antennafelépítmények és strang kivezetések törnek át **(Fotómelléklet 5, 15. fotó)**.

5. Antennaáttörés miatt ázó, cserélendő elemek

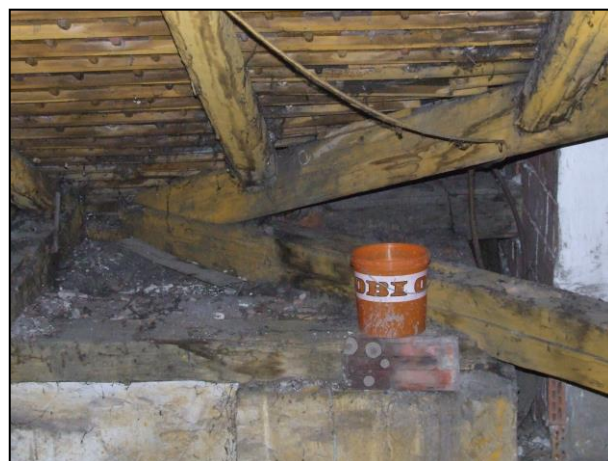
6. Beázó vápacsomópont

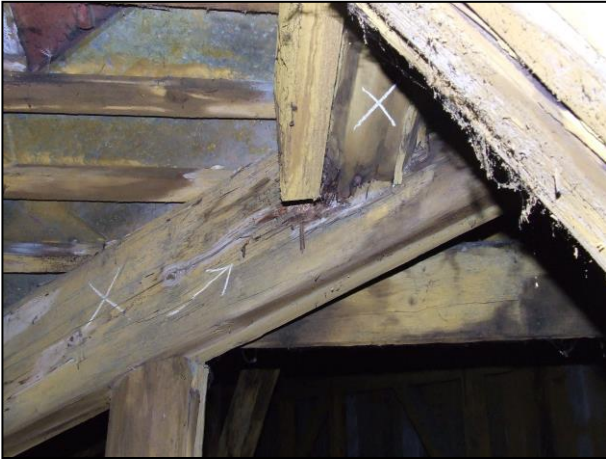
A vápaelemek közül a jobb oldali 11.0-es **(Fotómelléklet 7. fotó)** és 20.0 számú vápage-renda, illetve a hozzá kapcsolódó bal oldali 20.0 számú élszarufa cserére szorul, de a héjazat megbontása során a többi vápaelemet is alaposan ellenőrizni kell.

7. Fertőzött, cserélendő vápacsomópont

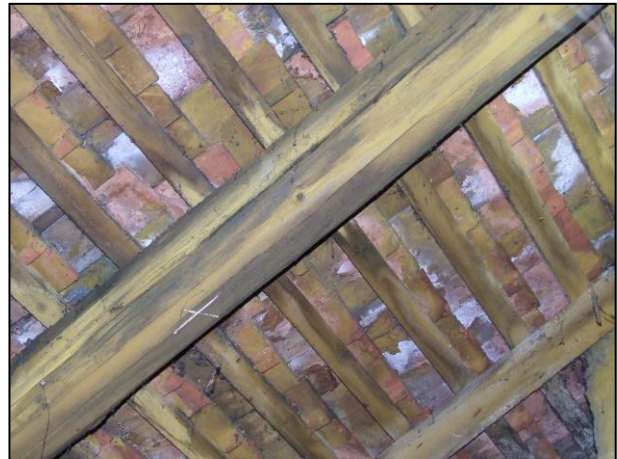
Gombakárosodás szempontjából a tető legkritikusabb pontjai a vápacsatlakozások és a héjazatot áttörő kéményjárda rögzítések. Az elemek egyenkénti vizsgálata alapján megállapítható, hogy számos kéményjárdát tartó szarufa jelentősen korhadott, gombafertőzött, a generál felújítás során a károsodott elemeket javasolt kicserélni **(Fotómelléklet 8, 17. fotó)**.

8. Kéményjárda rögzítés alatti cserélendő szarufa

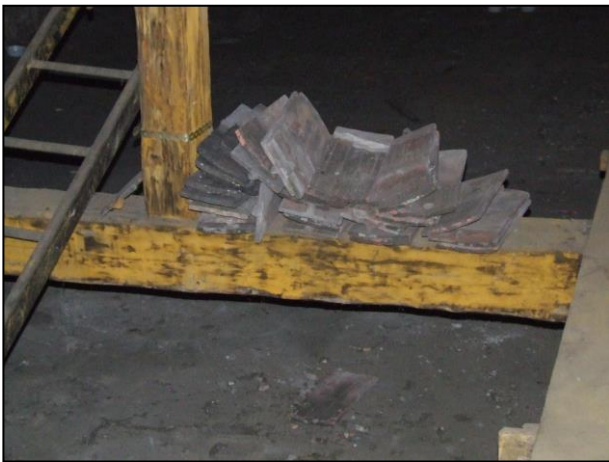
9. Cserepekkel terhelt kötőgerenda

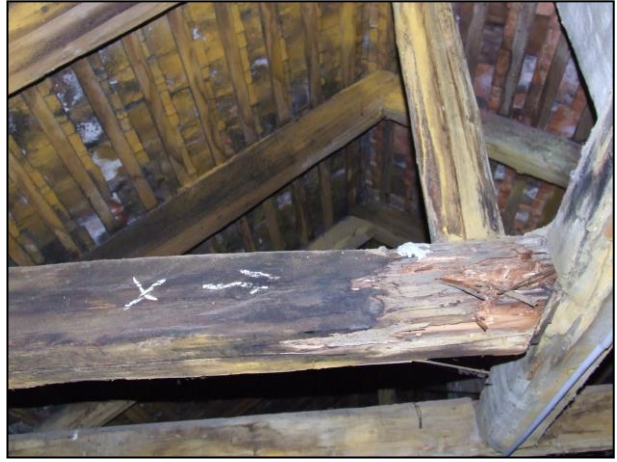
10. Gombafertőzött, cserélendő torokgerenda

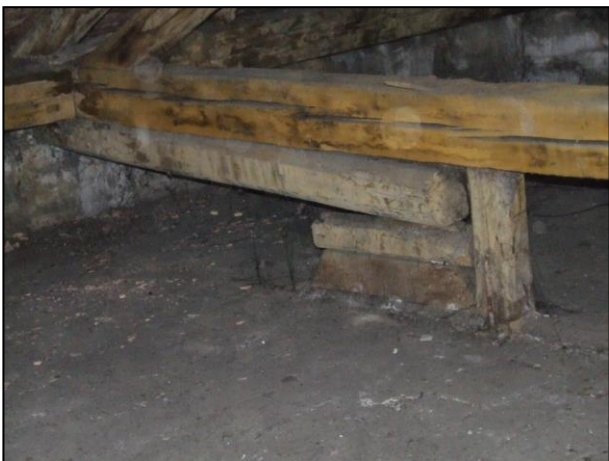
A szerkezetben több olyan repedt elem található, melyet korábbi javítási munkák során a továbbhasadást megakadályozandóan körbepántoltak. Néhány kötőgerendát a födémre gyámolítva támasztottak alá **(Fotómelléklet 11. fotó).** Az aládúcolások szakszerűségét illetve kiváltását a felújítás során statikus szakértővel célszerű ellenőriztetni, illetve az általa javasolt módon javítani.

11. Repedt, megereszkedett, gyámolított kötőgerenda

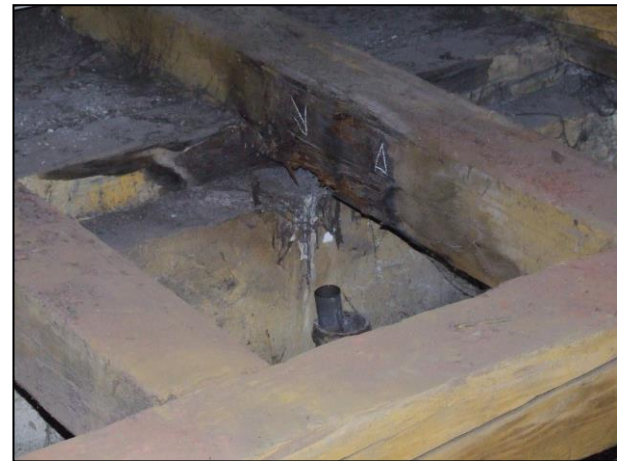
A strang csövek részben a padlástérbe, részben a héjazaton áttörve, a szabadba vannak kivezetve. Némelyik, közvetlenül a gerendák alá, vagy mellé vezetett strang szellőző erőteljes páralecsapódást okozott a faanyagokon, ami az elemek gombafertőződéséhez, korhadásához, tönkremeneteléhez vezetett **(Fotómelléklet 12. fotó)**.

12. Hibás strang kivezetés miatti károsodás

A felújítás során a strangcsöveket szakszerűen, héjazatáttörő idomok alkalmazásával kell a padlástérből a szabadba kivezetni.

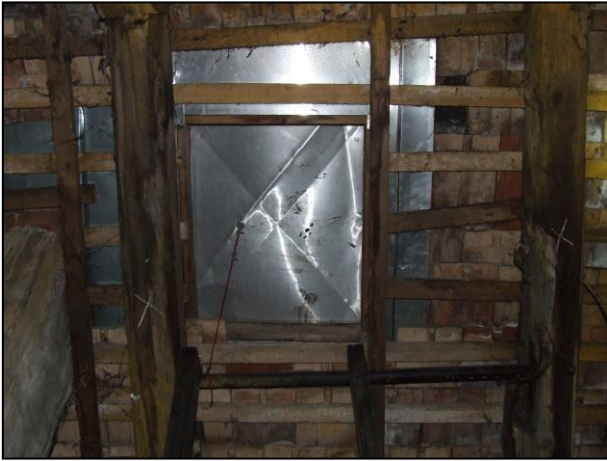
13. Rosszul záródó tetőkibúvó

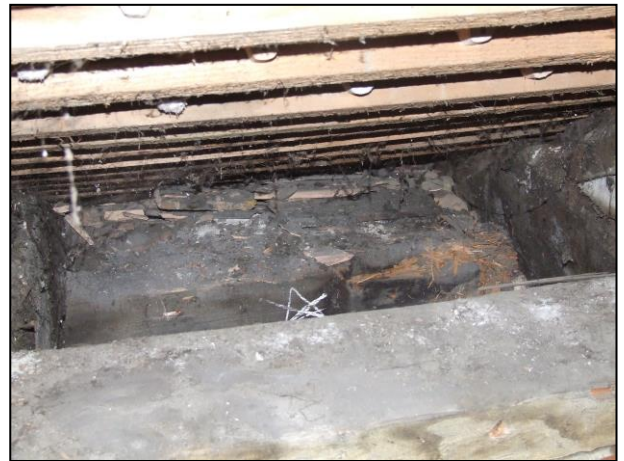
melléklet 18. fotó). Ugyancsak gombafertőzés miatt károsodott a bal oldali, 24.1-24.3 szakaszon lévő sárgerenda, melynek cseréje csak a székállás részleges szétbontásával lesz szakszerűen kivitelezhető **(Fotómelléklet 14. fotó).**

14. Cserélendő sárgerenda

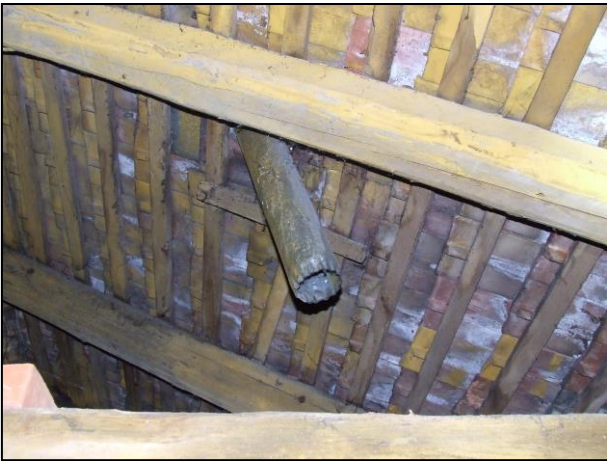
15. Javítandó strang kivezetés

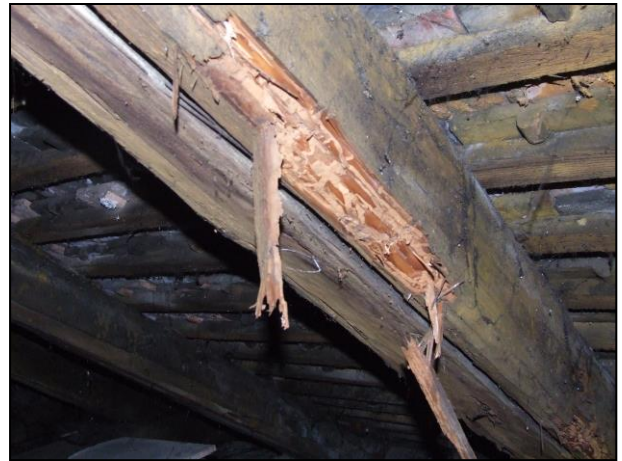
A faszerkezet vizsgálata során aktív rovarfertőzésre utaló nyomokat nem láttam, a tetőszerkezet egyes elemein korábbi, főként felületi jellegű házcincér és közönséges kopogóbogár károsításokat diagnosztizáltam **(Fotómelléklet 3, 16. fotó).** Az aktív rovarfertőzés kialakulásának veszélyét nagyban csökkenti a faszerkezet felületének sárga színű, feltehetően *Mikotox* faanyagvédőszerrel történt kezelése **(Fotómelléklet 1. fotó).**

16. Felületi rovarfertőzés szarufán

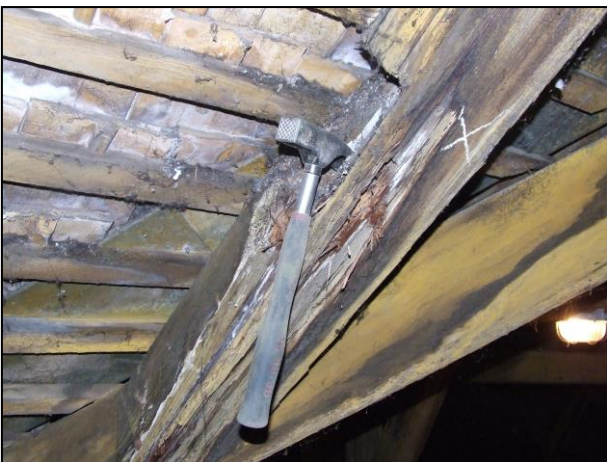
17. Gombafertőzött, cserélendő vápaelemek

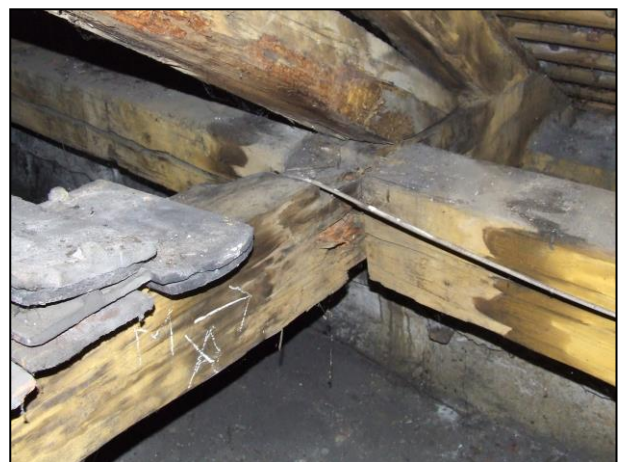
Gombafertőzés következtében jelentősen károsodott elem többek között a 26.0 számú kötőgerenda vége, melynek csonkolását és szakszerű kiegészítését el kell végezni **(Fotó-**

18. Csonkolandó kötőgerenda vég

Csonkolás és kiegészítés esetén az elemek fertőzött résztől mért 60 cm távolságban történő szanálását és tartószerkezeti tervező által meghatározott módon történő szakszerű kiegészítését kell elvégezni.
